# علل خرابی قطعات

راهنمای مصور تحلیل خرابی قطعات در خودروهای سبک و سنگین

انتشارات شرکت جان دیر

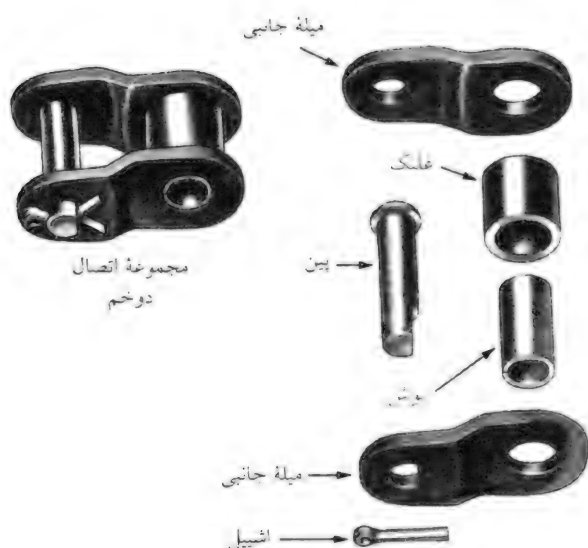
زنجیر غلتکی استاندارد به صورت یک در میان دارای حلقه‌های غلتکی و پین است. هر حلقه غلتکی شامل دو میله جانبی، دو بوش (غلاف اتصال) و دو غلتک است. هر حلقه پینی شامل دو میله جانبی و دو پین است. در زنجیر غلتکی با اتصال دو خم از حلقه‌هایی استفاده شده که در آن حلقه غلتکی و حلقه پینی با یکدیگر ترکیب شده‌اند.

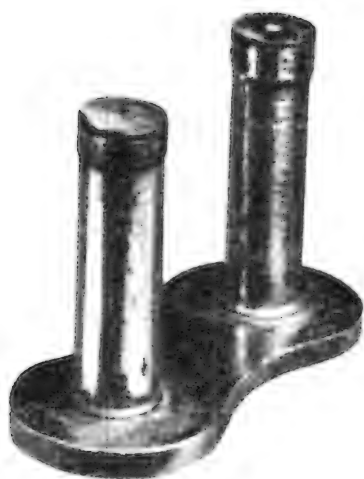
شکل ۴۰.

سایش پینهای این حلقه، ناشی از فقدان روغنکاری است.

توصیه: تعویض کنید.

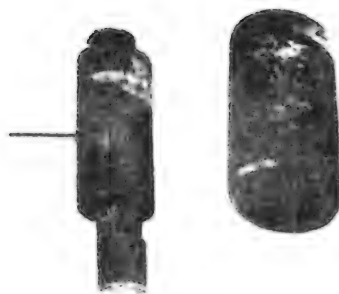
شکل ۲.

سایش کامل بوش ناشی از عدم چرخش پس از سایش یک طرف است. این مسئله نشان می‌دهد که یکی از بوشها کاملاً شکسته و دیگری هنوز نشکسته است (سمت راست).

توصیه: تعویض کنید.

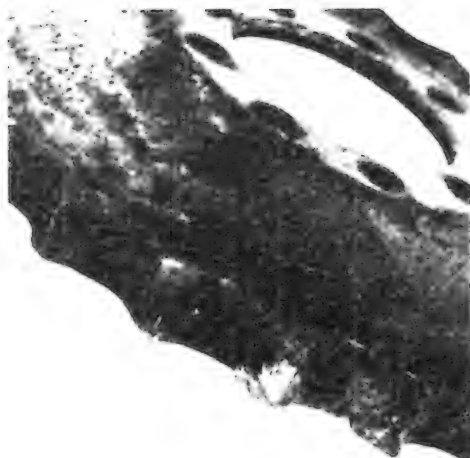
شکل ۳.

اگر چرخ زنجیر از آشغال یا گل پر شود، دندانه‌های آن بر اثر عدم تطابق گامهای زنجیر و چرخ زنجیر، ساییده خواهند شد. همچنین بر اثر افزایش اندازه گام زنجیر که ناشی از سایش پین و بوش است، بوش بالاتر از دندانه‌های چرخ زنجیر قرار می‌گیرد و از آن خارج می‌شود و در نتیجه دندانه‌های چرخ زنجیر فرسوده می‌شوند.

توصیه: تعویض کنید.

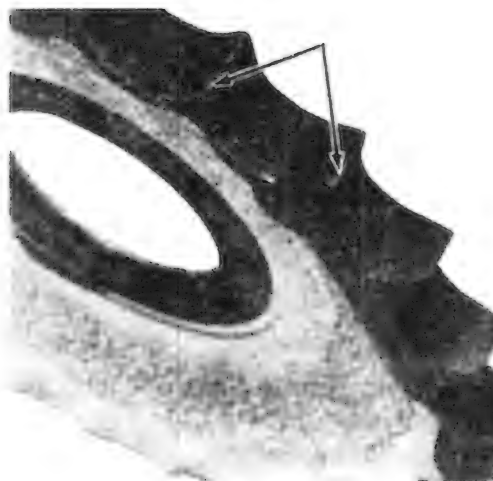
شکل ۴.

در این چرخ زنجیر سایش شدید مشاهده می‌شود. سایش یکنواخت در سرتاسر چرخ زنجیر نشان می‌دهد که احتمالاً چرخ زنجیر وارونه (معکوس) بوده است. وجود براده در دندانه‌ها نشان می‌دهد که چرخ زنجیر به غلتک عقب یا سنگی که در قاب زنجیر گیر کرده، ضربه زده است. چرخ زنجیر و سایر قطعات زنجیر هنگام حرکت با دنده عقب یا حرکت در سربالایی و ناهمراستایی، سریعتر فرسوده می‌شوند. هنگامی که بوشها روی پایه دندانه‌های چرخ زنجیر یا از یک طرف به طرف دیگر می‌لغزند موجب سایش پایه چرخ زنجیر می‌شوند. اگر بوشها شل باشند، در حالی که وارد چرخ زنجیر شده و از آن خارج می‌شوند، موجب بروز سایش چرخشی خواهند شد.

توصیه: تعویض کنید.

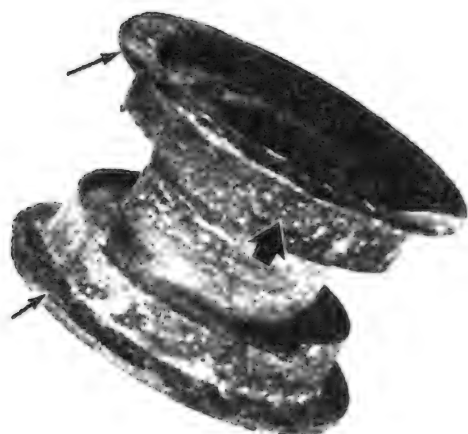
شکل ۵.

غلتکها از طرف داخل یا خارج دچار سایش می شوند. اجزای غلتک داخلی به صورت دائمی آب بندی و روغنکاری می شوند و عمر مفید آنها به اندازه عمر مفید غلتک است، اما حرکت در سربالایی یا پارک کردن بر روی سراسیمه به صورت کج، موجب وارد شدن فشار بر روی کاسه نمدها شده و مقداری از روغن هدر می رود.

بارگذاری سنگین بر روی فلنج، بر اثر حرکت در سربالایی موجب سایش می شود. بر اثر اصطکاک بین حلقه ها و آج غلتک، آج فرسوده می شود. این امر نشان دهنده سایش شدید آج و آسیب حاصل از وارد آمدن ضربه است (پیکان بزرگ). فلنج بالایی نیز احتمالاً بر اثر حرکت در سربالایی یا ناهمراستایی زنجیر، باریکتر می شود (پیکان کوچک).

توصیه: تعویض کنید.

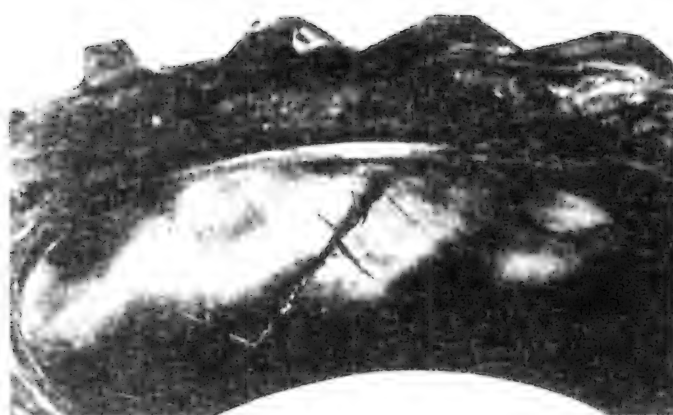
شکل ۱۶.

بیشتر ترک خوردگیهای روی سطح لاستیک ناشی از برخورد با اشیایی است که ضربه شدیدی به سطح لاستیک وارد می کنند.

توصیه: تعویض کنید.

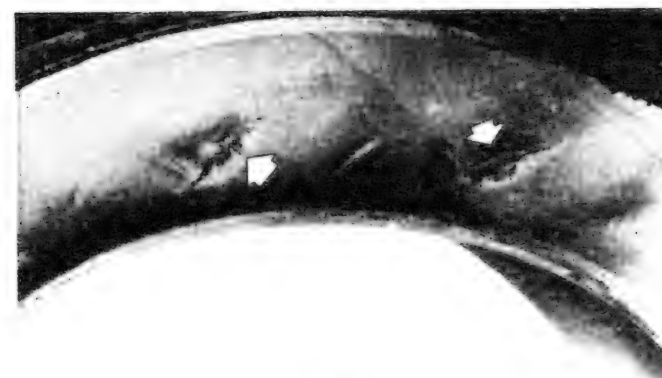
شکل ۱۹.

در تراکتورهای مزرعه، لاستیک مخصوص شخم زدن ممکن است بر اثر یکور شدن تراکتور از شکل طبیعی خود خارج شود. بدین ترتیب نیروی پیچشی شدیدی بر لاستیک وارد می شود، به ویژه اگر میزان باد لاستیک کم باشد دیواره جانبی داخلی لاستیک بر اثر مجموعه ای از ترک خوردگیها پاره خواهد شد.

توصیه: تعویض کنید.

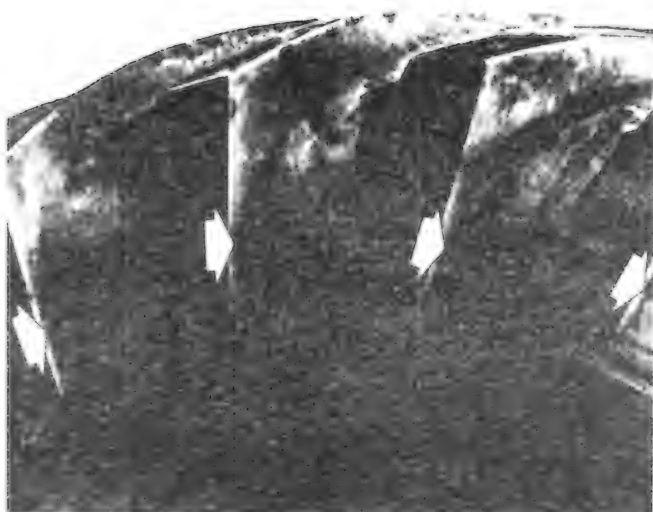
شکل ۲۰.

این مسئله همچنین موجب ایجاد مجموعه‌ای از ترک خوردگیها بر روی آج لاستیک و گاهی گسترش آنها بر روی دیواره جانبی خواهد شد که نمونه‌ای از آن در شکل مقابل مشاهده می‌شود.

توصیه: تعویض کنید.

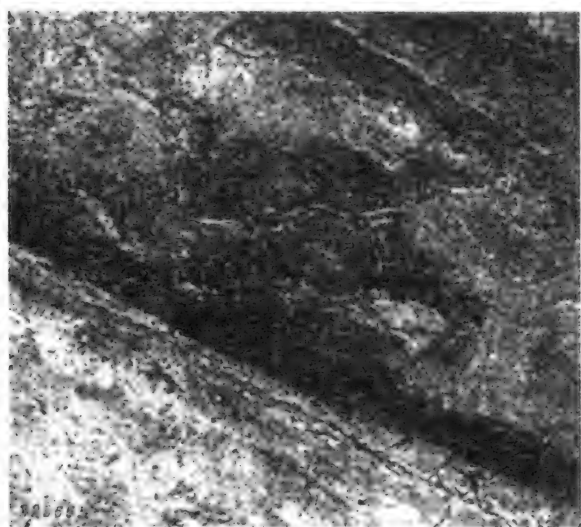
شکل ۲۵.

بسیاری از لاستیکهایی که بر اثر برخورد با مانع یا بریدگی دچار آسیب می شوند، قابل تعمیر و استفاده مجددند. بریدگیها و پارگیهای نخهای لاستیک باید بلافاصله تعمیر شوند.

توصیه: تعمیر و مجدداً استفاده کنید.

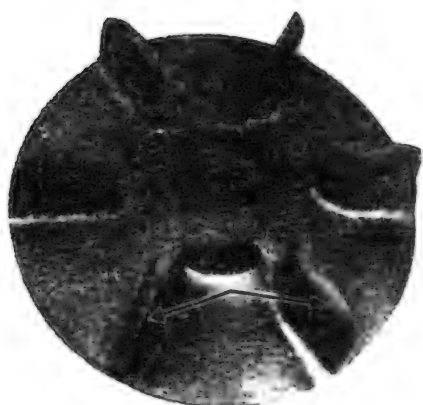
شکل ۶.

آلودگیهای موجود در روغن موجب سایش نوک پره‌ها (ته آنها) می‌شود. هنگام عملکرد عادی، پره در مقابل حلقه قرار می‌گیرد و یک فیلم روغن موجب روغنکاری نوک پره‌ها و حلقه بادامک نگهدار می‌شود.

توصیه: تعویض کنید.

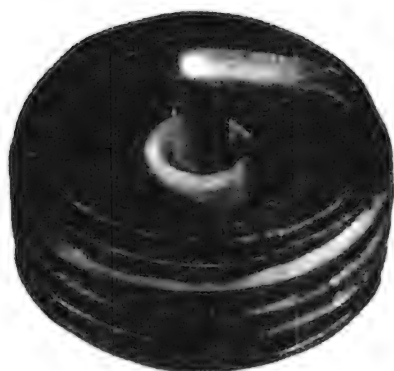
شکل ۱۸.

تجمع ذرات قهوه‌ای رنگ تا خاکستری - قهوه‌ای و سایش اندک الکتروود و عادی. و نشان‌دهنده تنظیم مناسب موتور است.

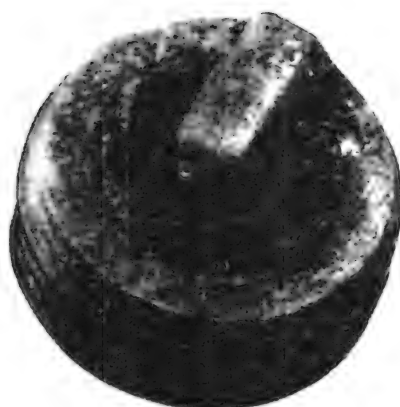
شکل ۱۹.

تجمع روغن مرطوب همراه با سایش کم الکتروود می‌تواند به علت عبور روغن از کنار رینگهای فرسوده یا لقی بیش از حد راهنمای ساق سوپاپ باشد.

راه‌اندازی موتور نو یا تازه تعمیر شده قبل از اینکه رینگها کاملاً سر جای خود قرار گیرند، ممکن است موجب بروز این وضعیت شود.

توصیه: تمیز کرده، فاصله الکتروود را تنظیم و سپس مورد استفاده قرار دهید یا تعویض کنید.

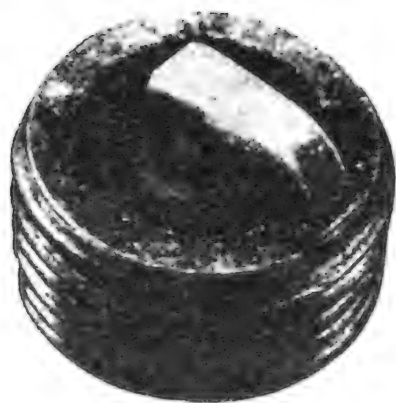
شکل ۲۰.

تجمع ذرات خشک، سیاه و کرک‌دار ناشی از وجود مخلوط غنی از سوخت در کاربراتور است. گرفتگی فیلتر هوا می‌تواند موجب انسداد جریان هوا به کاربراتور و غنی شدن مخلوط سوخت و هوا شود. جرقه ضعیف شمعها (خرابی پلاتین، ضعیف شدن کوئل یا فیوز دلكو) می‌تواند موجب کاهش ولتاژ خروجی و تک‌کار کردن موتور شود. کثیف شدن شمع، نتیجه این نوع خرابی است نه علت بروز آن.

توصیه: تمیز کرده، فاصله الکترود را مجدداً تنظیم و دوباره مورد استفاده قرار دهید یا تعویض کنید.

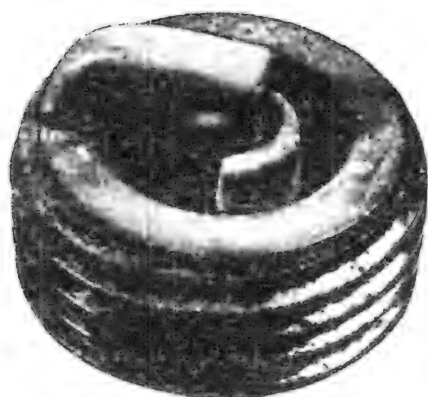
شکل ۲۲.

شوگ حرارتی یکی از علل متداول شکستگی و ترک خوردگی لبه‌های چینی شمع است. نادرست بودن زمان جرقه زدن و پایین بودن درجه اکتان سوخت معمولاً از علل بروز خرابیهای ناشی از شوگ حرارتی است. افزایش سریع دمای لبه‌ها تحت شرایط کاری سخت موجب شوگ حرارتی و در نتیجه شکستگی می‌شود.

توصیه: تعویض کنید.

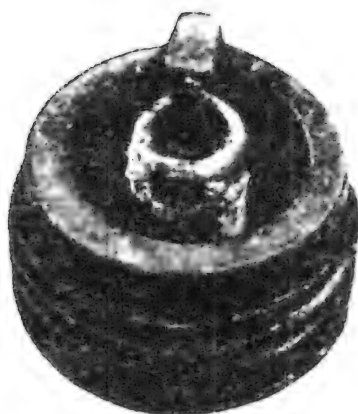
شکل ۲۳.

پیش انفجار موجب سوختگی یا پوسته شدن دو لبه چینی شده و سایدگی شدید الکتروودها نشان‌دهنده حرارت بیش از حد است. گیر کردن صفحات روپوش پره، کثیف شدن فین موتور و چسبندگی سوپاپها نیز می‌تواند موجب پیش انفجار شود. رقیق بودن ترکیب سوخت - هوا نیز علت دیگری برای بروز این مشکل به شمار می‌رود.

توصیه: تعویض کنید.

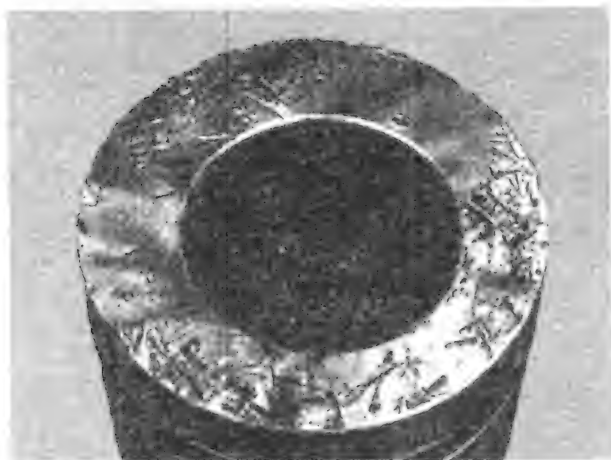
شکل ۳۲.

برخی از کولرهای میانی بستهایی (A) دارند که ممکن است شل شده و وارد سیلندر موتور شوند. قطعات بست وارد تاج این پیستون شده‌اند.

توصیه: کولر را با یک کولر نوع جدیدتر تعویض کنید.

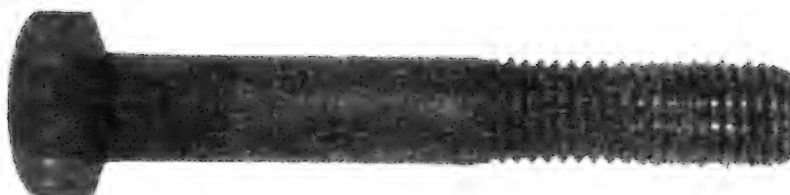
شکل ۳۴.

تغییر شکل این رزوه‌ها ناشی از تماس ضعیف و نامناسب با مهره است.

توصیه: تعویض کنید.

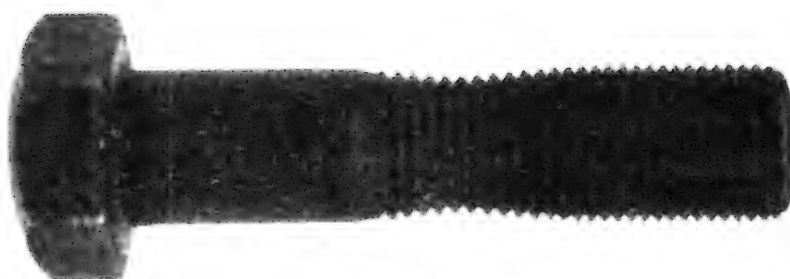
شکل ۳۵.

خرابی در اثر کشش و تسلیم به پیچ  
گشتاور زیاد موجب کشیدگی این پیچ و کاهش ضخامت  
روزه‌ها شده است.

توصیه: تعویض کنید و گشتاور نصب را کاهش دهید.

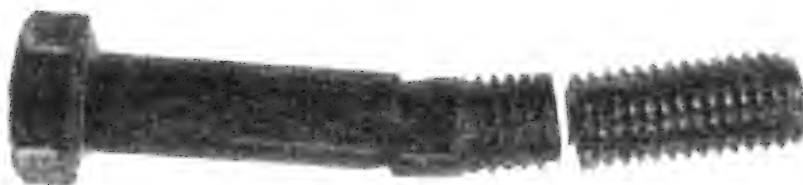
شکل ۴۱.

وضعیت این پیچ شش گوش نشان دهنده این است که باری بزرگ به صورت اُریب بر روی قطعات درگیرشونده وارد شده است.

پیچها را با پیچهای شش گوش بزرگتر تعویض کنید. تمرکز تنش بر روی پیچهای شش گوش را کاهش دهید.

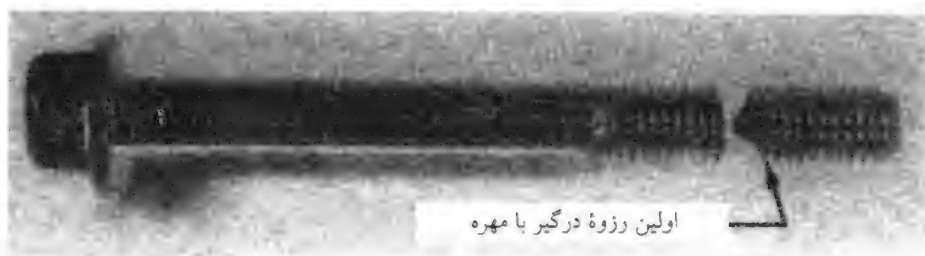
شکل ۴۲.

این اتصالات بر اثر پایین بودن گشتاور پیچ شش گوش یا ترکیبی از پایین بودن گشتاور و بالا بودن تنش چرخشی خراب شده اند. میزان بار احتمالاً بیش از میزان مورد انتظار بوده یا با بارهای خمشی ترکیب شده است.
